曲鏡面外観検査 紹介

株式会社 ヒューモラボラトリー

当社の画像処理

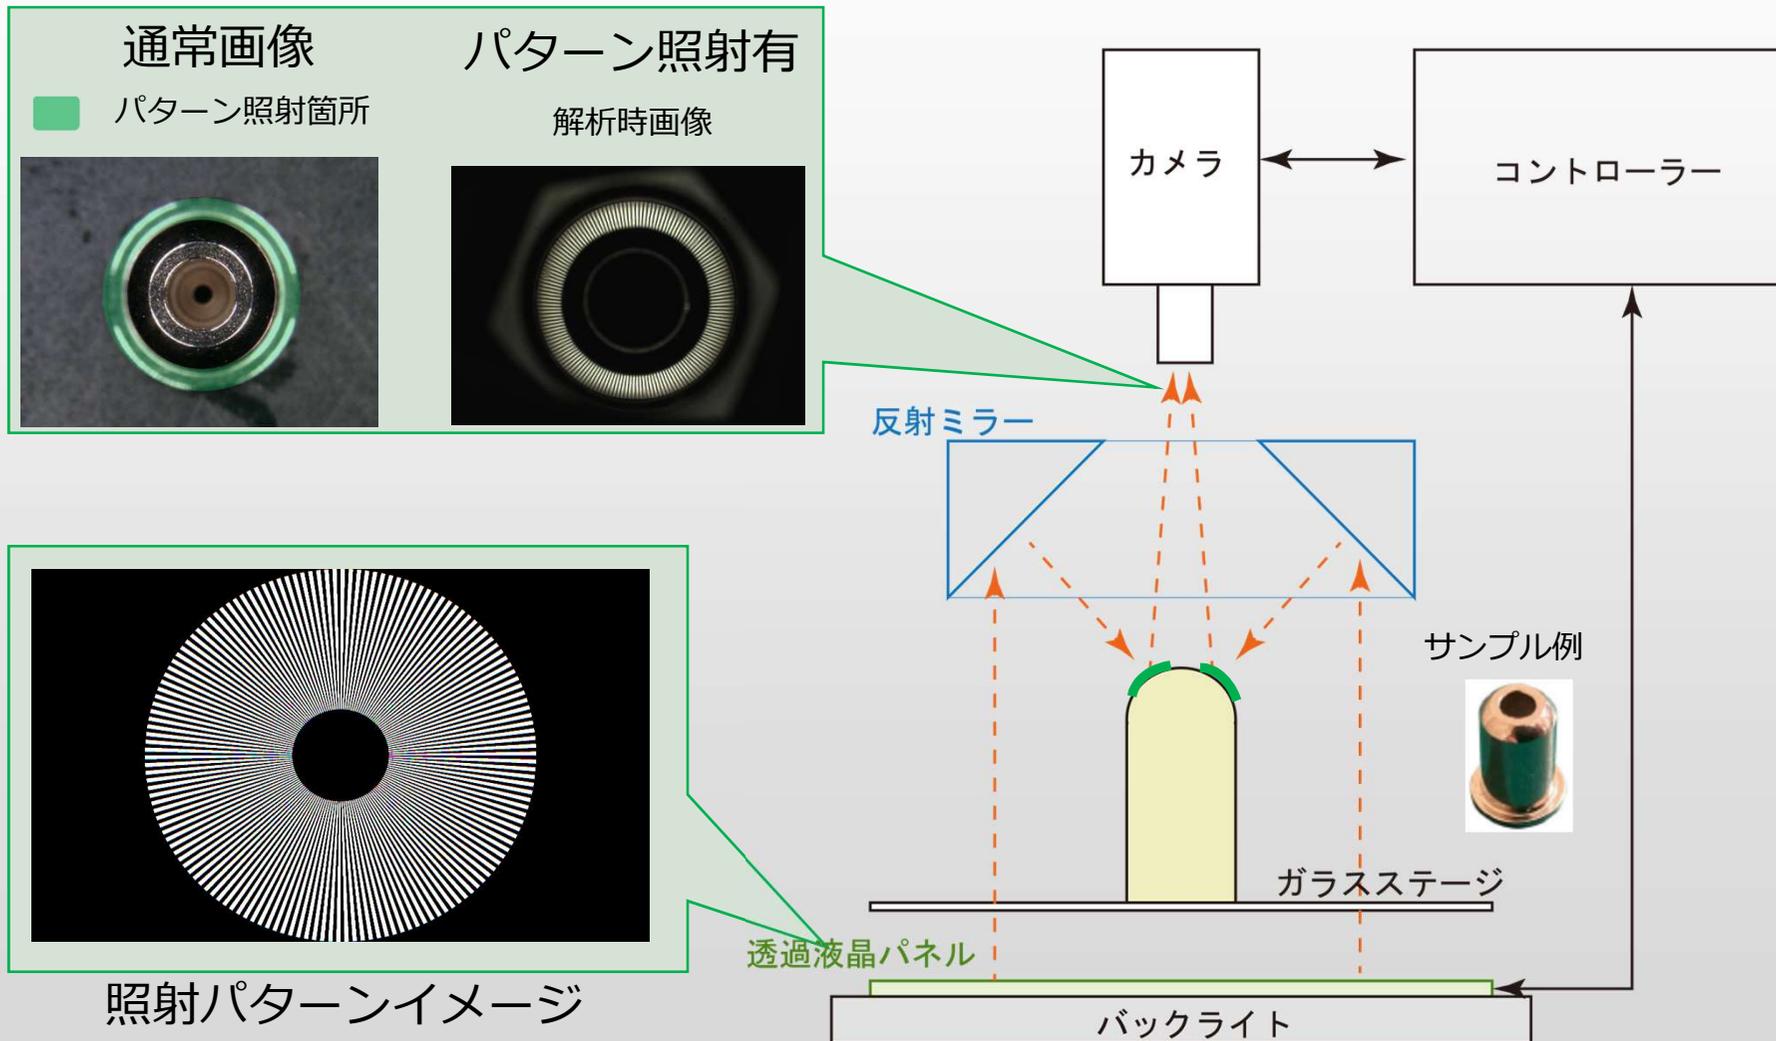
構造(模式図)

- ① 光の反射を利用したパターン照射により 1 回の撮像で解析可能
- ② 機械学習による判定で人間による官能検査のムラを排除

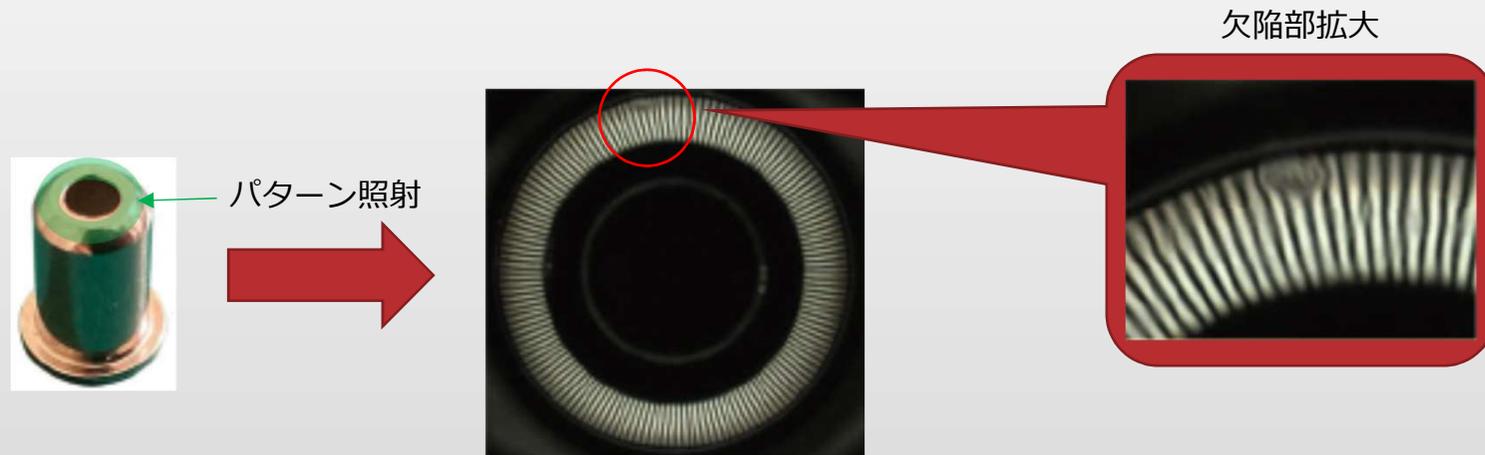
特徴 1 (パターン歪み検出)

- パターンを照射して歪みを検出するため、光沢のある部品でも反射に影響されず均一に欠陥を検出できます。その為光源方向や撮像方向を変えながら撮像する必要がありません。

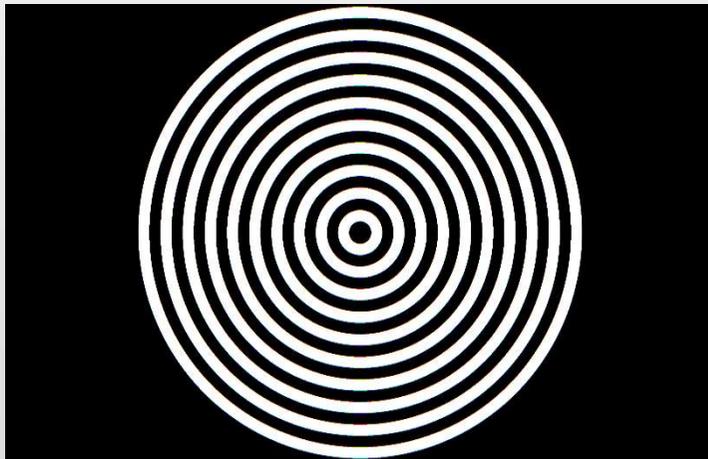
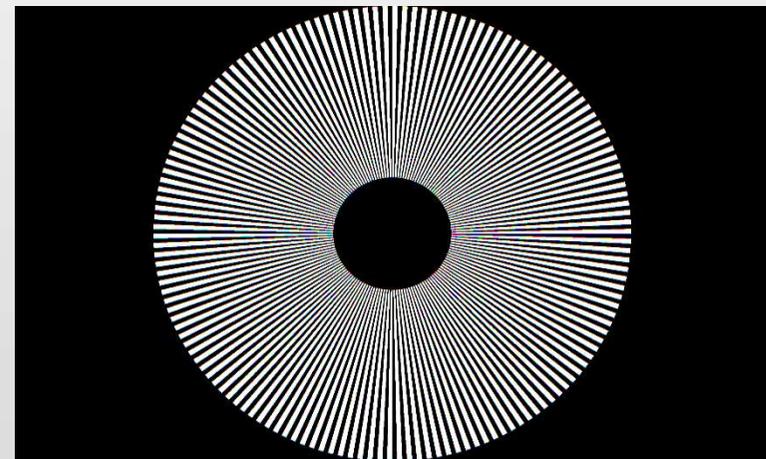
照射パターンイメージ

- パターン照射に透過型液晶パネルを使用しているので、対象物に最適なパターンを生成し照射することが可能です

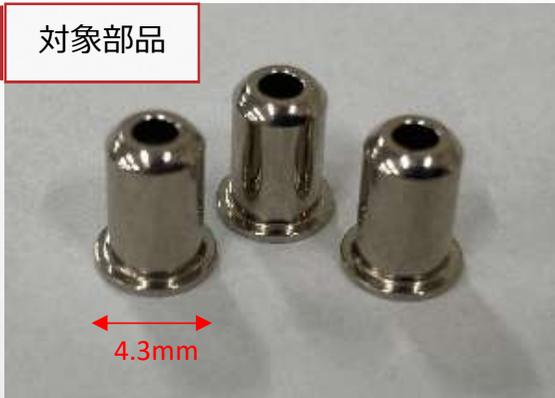
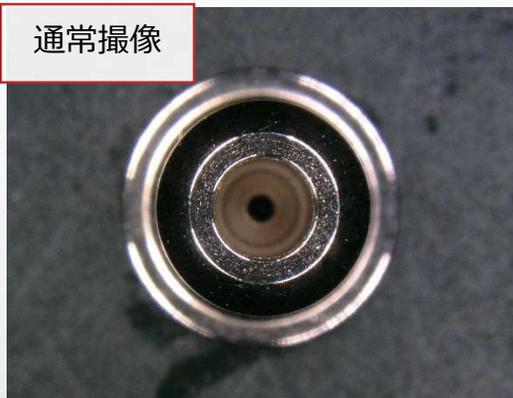
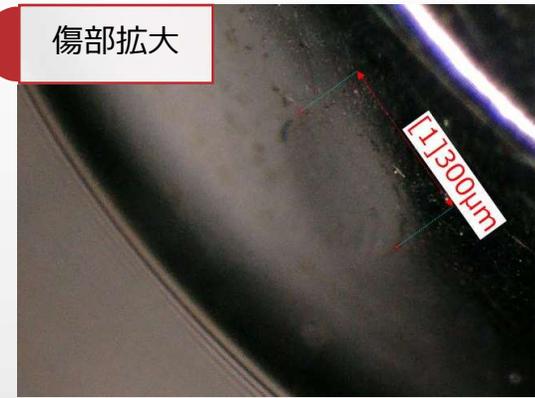
対象部品

通常撮像

傷部拡大

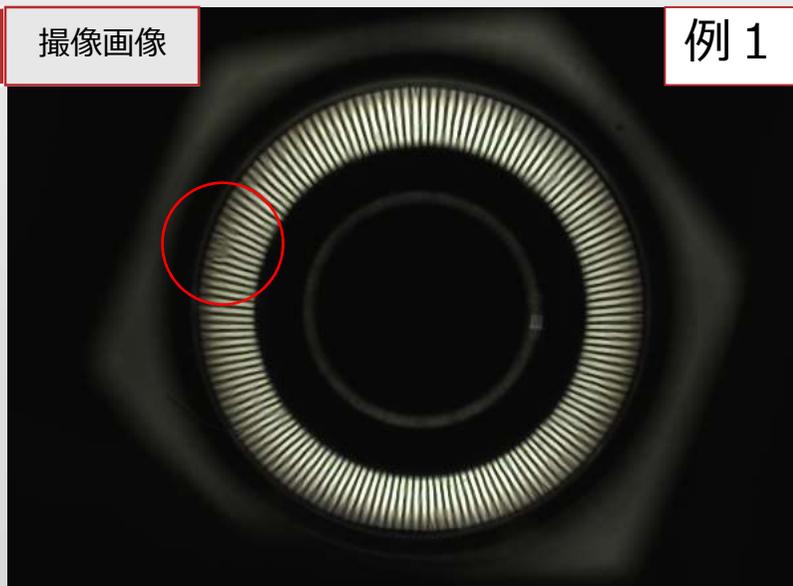
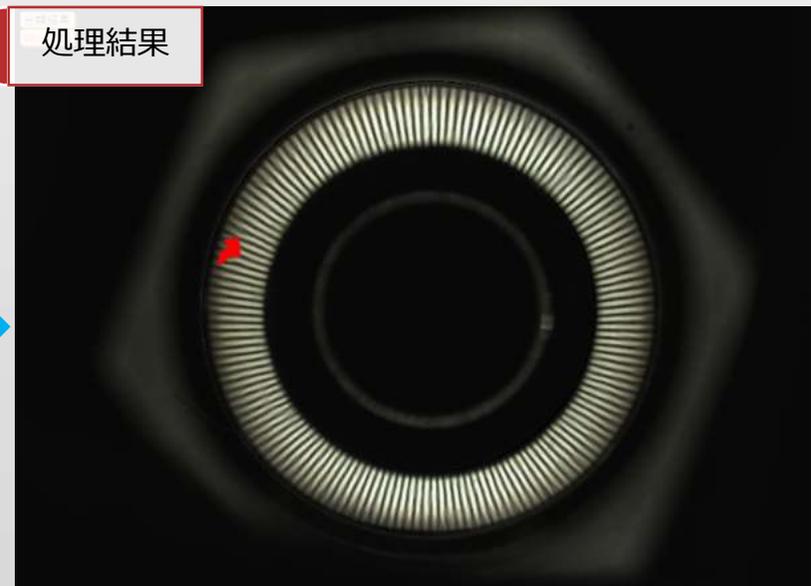
例 1

撮像画像

処理結果

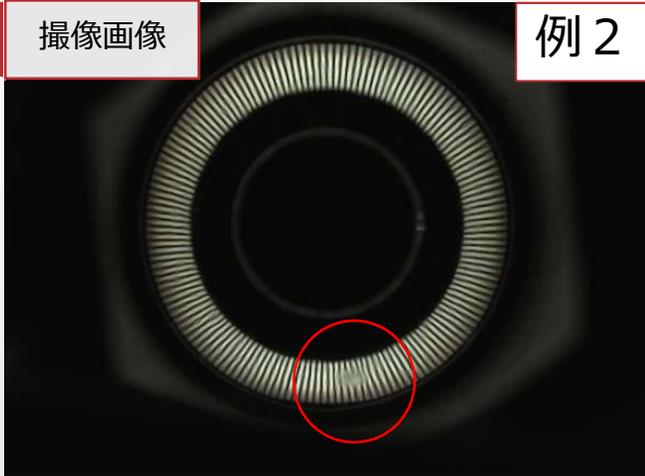
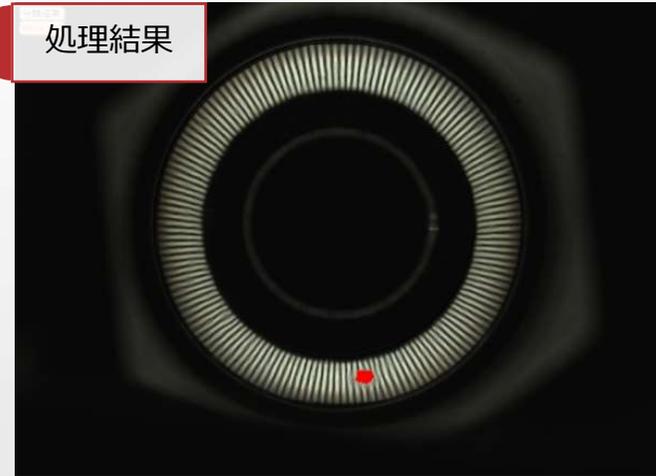
例 2

撮像画像

処理結果

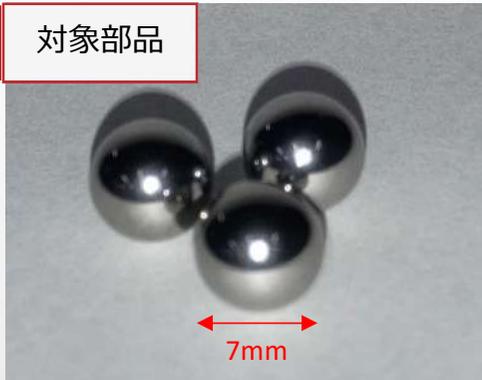
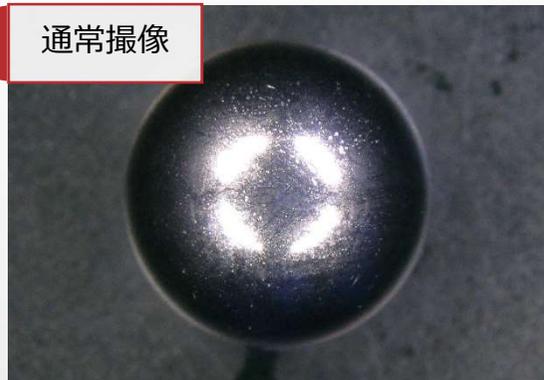
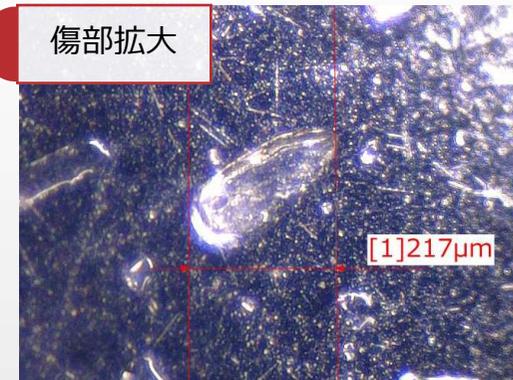
対象部品

通常撮像

傷部拡大

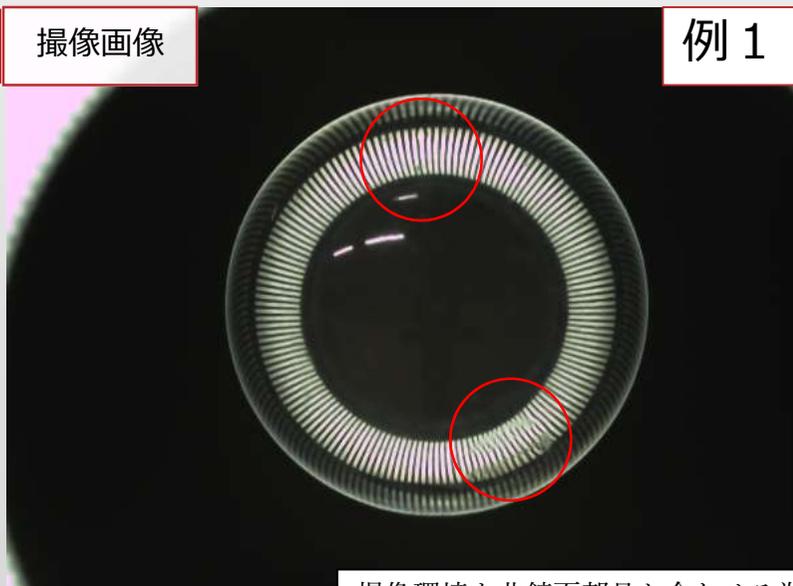
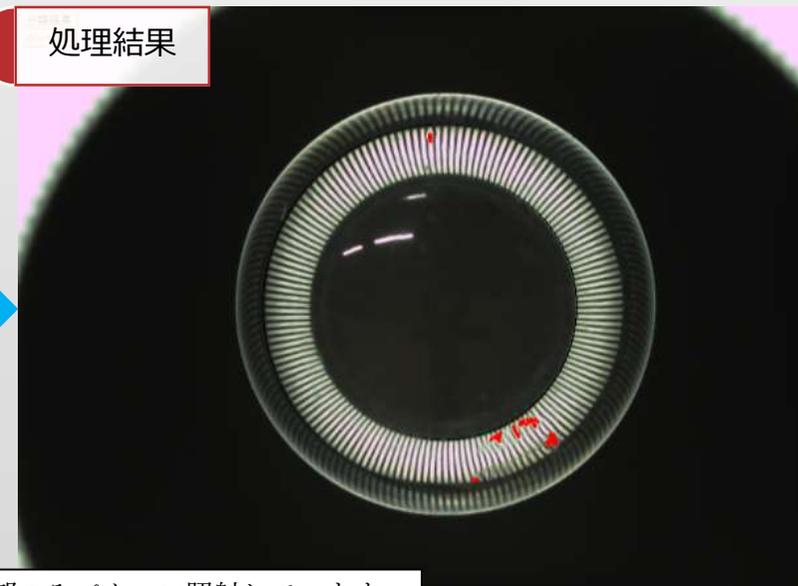
例 1

撮像画像

処理結果

撮像環境を曲鏡面部品と合わせる為部品の一部のみパターン照射しています

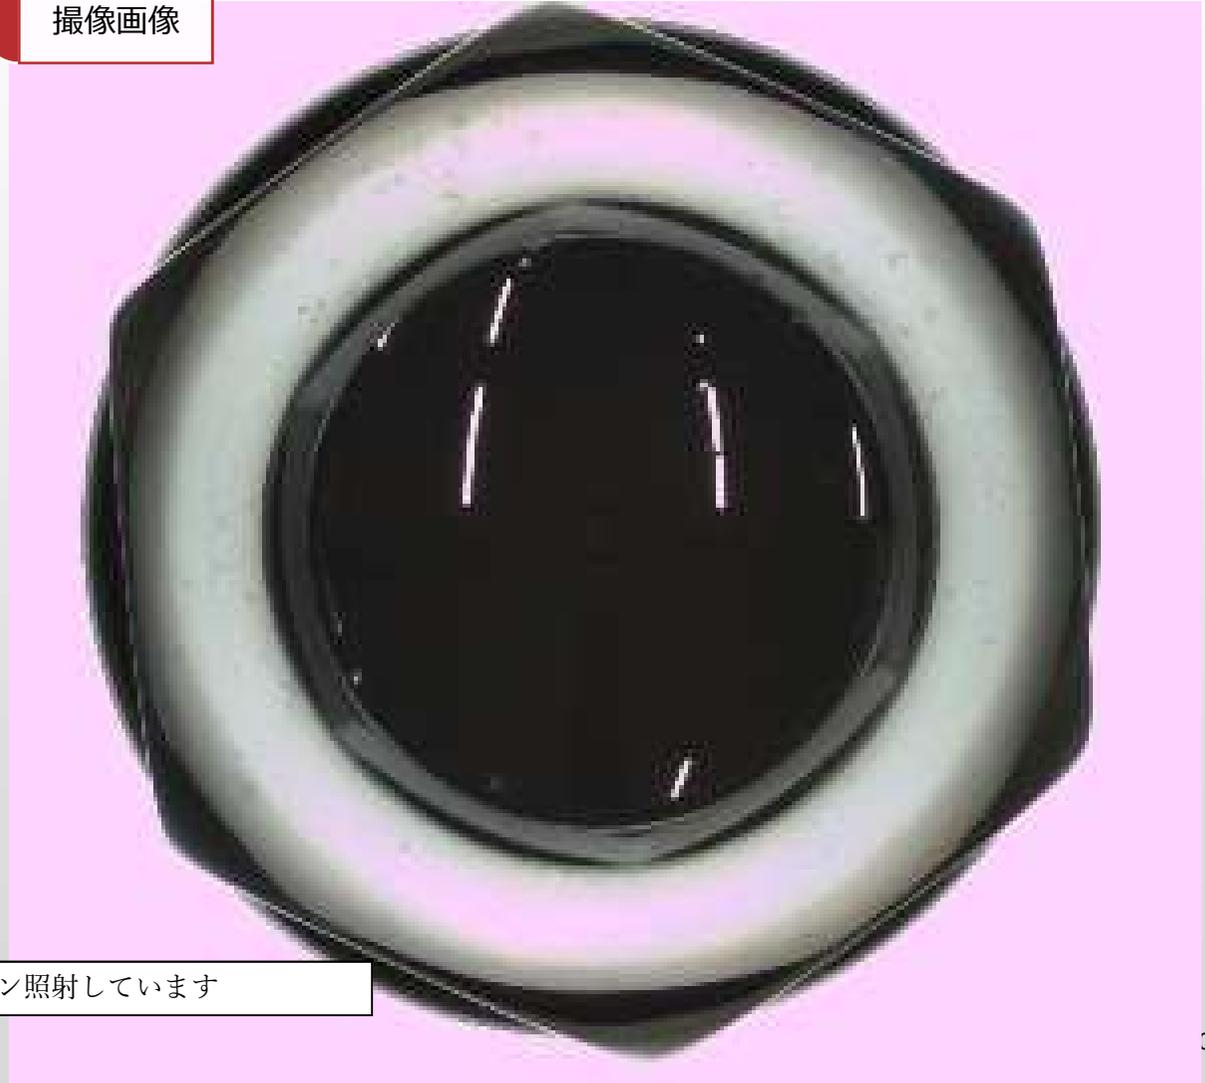
メッキ製品例

撮像画像

撮像環境を他と合わせる為部品の一部のみパターン照射しています

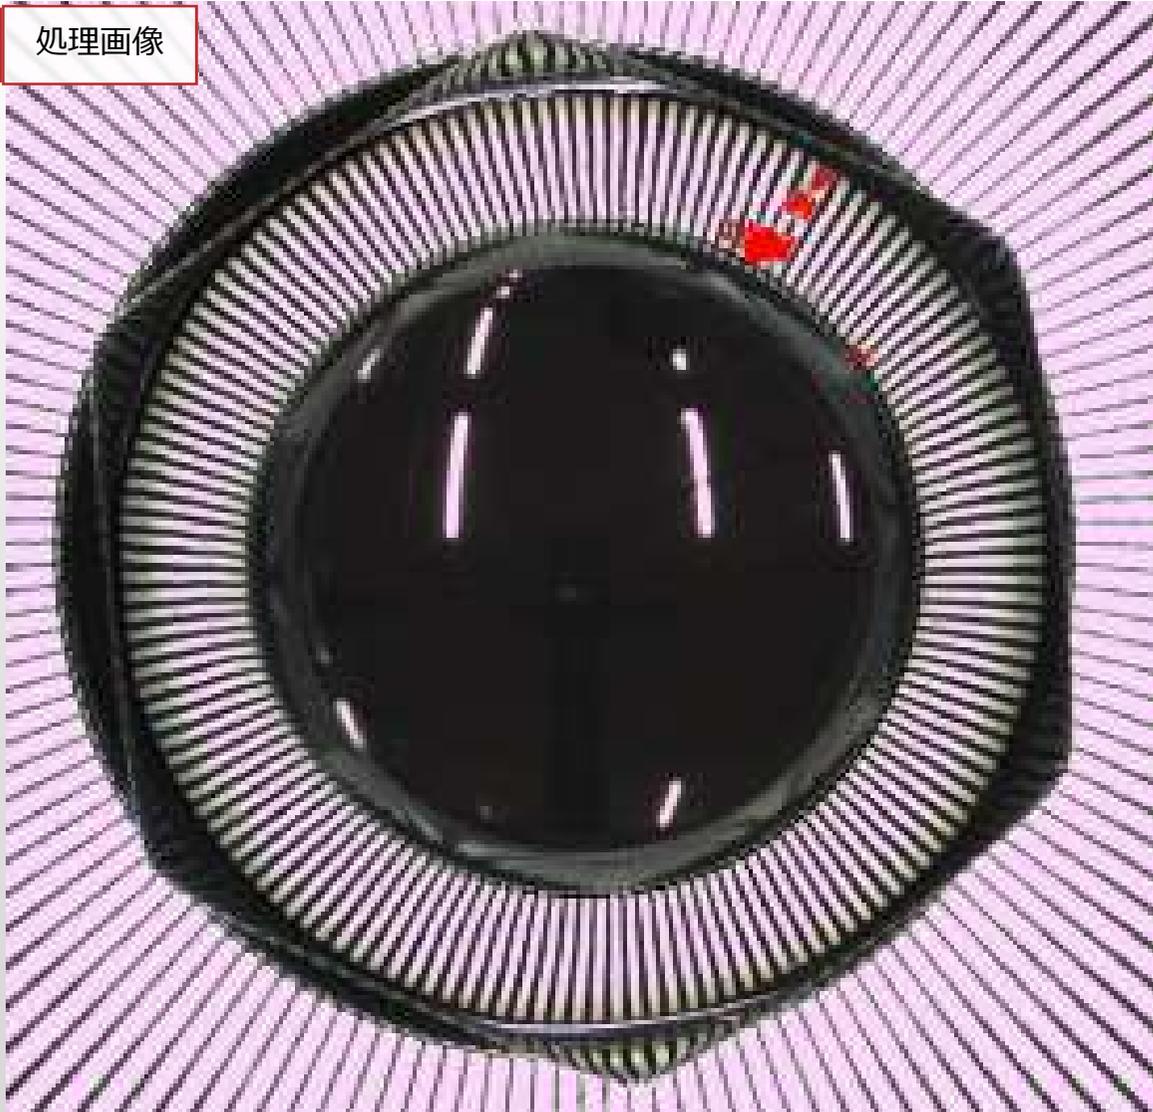
処理結果

処理画像
